ПАСПОРТ

доступности объекта для инвалидов и других маломобильных групп населения  
№ 1850 от 24 апреля 2018 г.

### АНКЕТА ОБСЛЕДОВАНИЯ

Государственное бюджетное общеобразовательное учреждение Самарской области средняя общеобразовательная школа с. Ягодное  
муниципального района Ставропольский Самарской области

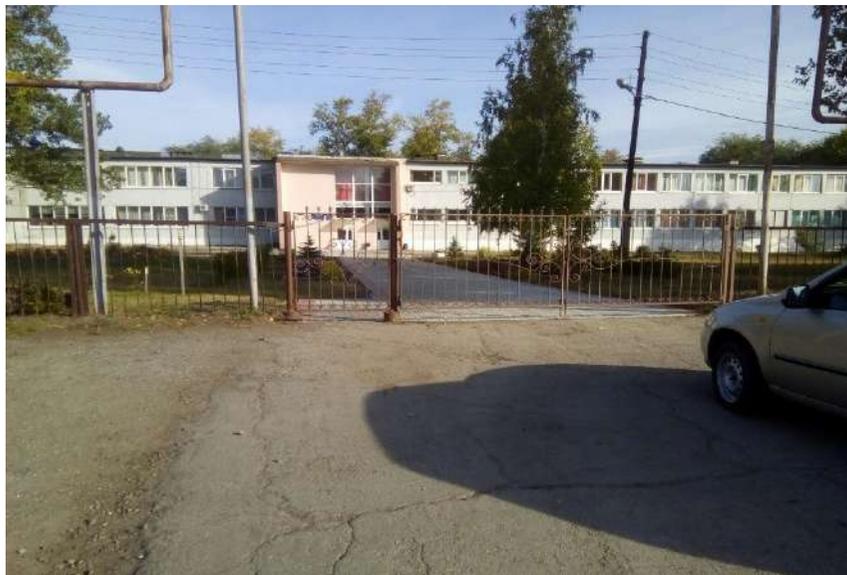
Фото №1. вход на территорию

1. Территория, прилегающая к объекту (при наличии)						
1.1. Вход на территорию (при наличии ограждения)						
	Ширина прохода, калитки	$\geq 1,2$ м	1,3 м	К, О		
	Информация об объекте	наличие	нет	К, О, С, Г	создание

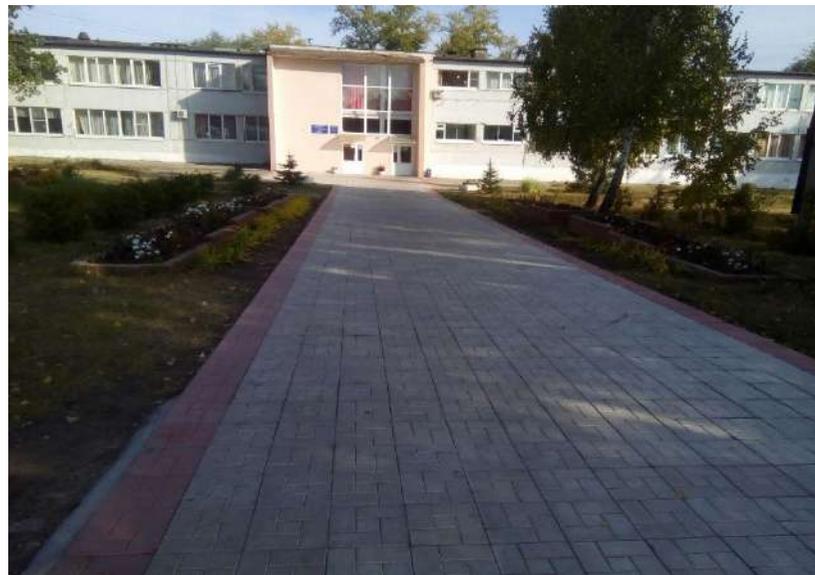
Фото№ 2. Путь(пути) движения на территорию

1.2. Путь к главному (специализированному) входу в здание (для доступа в зону оказания услуг)						
	Указатели направления движения	наличие	нет	К, Г	создание	
	Ширина пешеходного пути с учетом встречного движения	$\geq 2,0$ м	4,5м	К		
	Ширина пешеходного пути с учетом встречного движения в условиях сложившейся застройки в пределах прямой видимости Для обеспечения возможности разезда через каждые 25 м горизонтальные площадки (карманы)	$\geq 1,2$ м  не менее 2,0 x 1,8 м	4,5м	К		
	Тактильная полоса перед съездом	$> 0,8$ м	нет	С	создание	
	Тактильная полоса перед лестницей	$> 0,8$ м	нет	С	создание	
	Тактильная полоса перед препятствием на тротуаре	$> 0,8$ м	нет	С	создание	
	Ширина тактильной полосы	0,5-0,6 м	нет	С	создание	
	Перепад высот бордюров, бортовых камней вдоль эксплуатируемых газонов и озелененных площадок, примыкающих к путям пешеходного движения	$< 0,025$ м	нет	К, С, О

1. Прилегающая территория. Путь к главному входу - отсутствует тактильная полоса перед входом, место отдыха, автостоянка, парковочное место со специальным знаком для автомобиля инвалида.

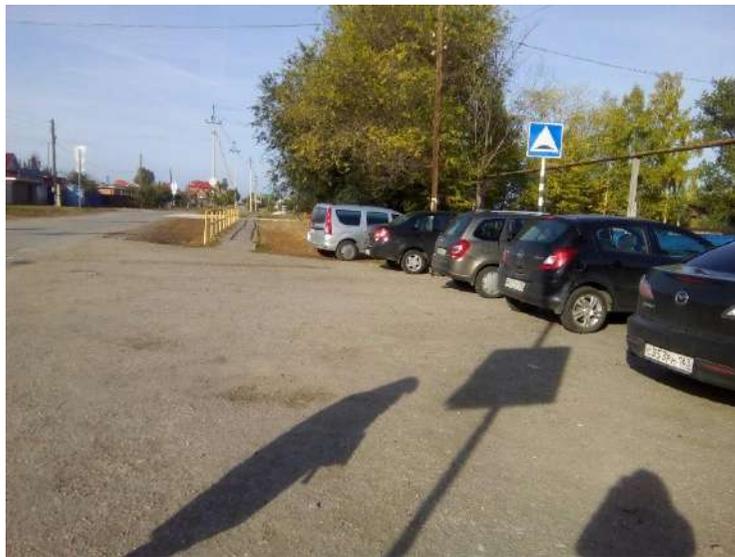
Фото № 3. Парковка

1.3. Автостоянка и парковка для посетителей (при наличии)						
	Расстояние до входа в здание	≤ 50 м	45м	К, О		
	Количество машино-мест для инвалидов, обозначенных специальными знаками на поверхности покрытия стоянки и знаком на вертикальной поверхности (стене, столбе, стойке) на высоте не менее 1,5 м	> 5% (не менее 1 места)	нет	К	создание	
	Размер парковочного места со специальным знаком для автомобиля инвалида	6 x 3,6 м	нет	К	создание

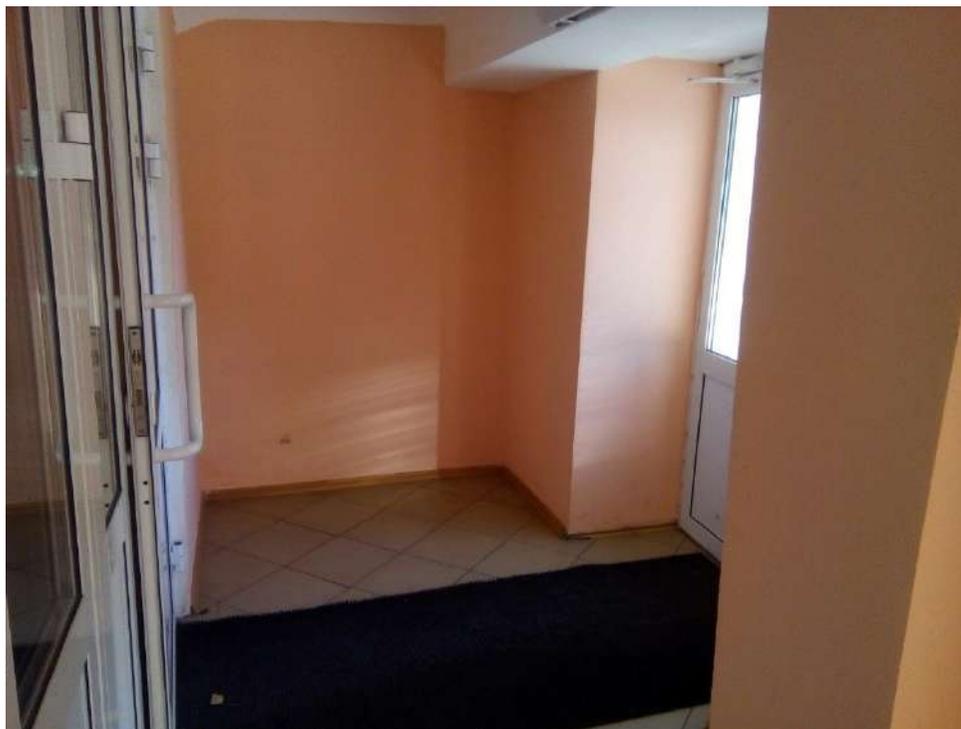
2.4. Тамбур						
	Габариты(глубина x ширина)	$\geq 2,3 \times 1,5$ м, при реконструкции – (1,5-1,8) x 2 м	2,1*5,5	К		
	Двери распашные (Р), автоматические раздвижные (А)	наличие	Р	К, О

2. Входная группа. Вход с уровня земли, пандус не требуется, поручни отсутствуют. Тамбур – несоответствие габаритов, необходима контрастная маркировка прозрачных дверных полотен. Необходимо установить водоотвод, световой и звуковой маяки у входа, систему вызова помощи. Ширина входной двери соответствует нормативу, но имеет высокий порог, который препятствует прохождению кресла-коляски и создает затруднения для инвалидов-опорников.

Фото №5. Дверь (входная)

Фото №6. Тамбур

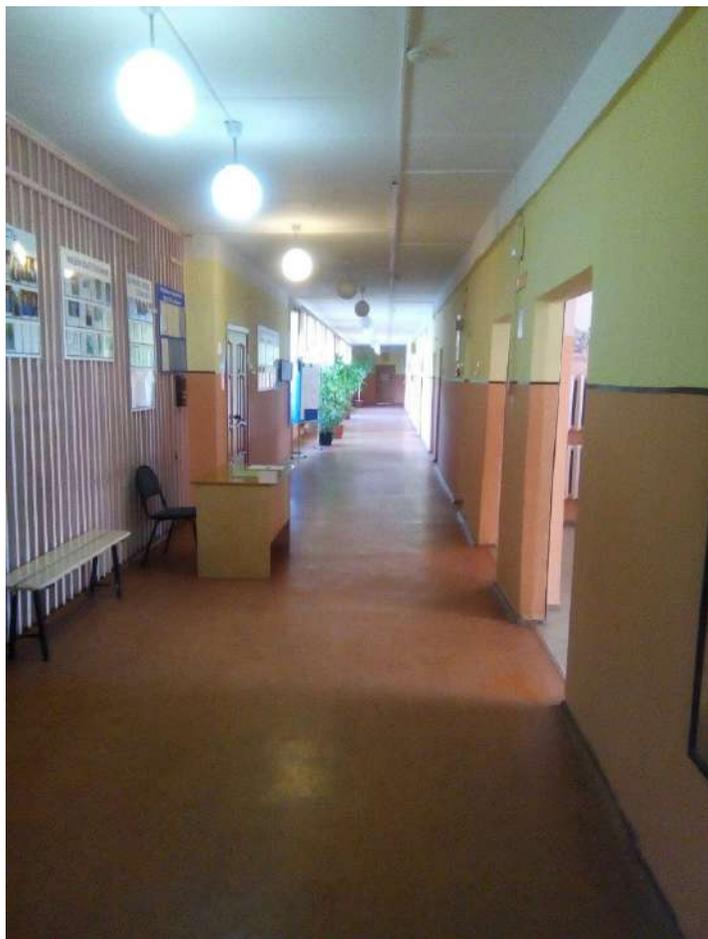
Фото №7. Коридор

мобильный	наличие	есть	К		
3.3. Коридоры/холлы						
	Ширина полосы движения	$\geq 1,2$ м	3м	К		
	Разворотные площадки	$\geq 1,5 \times 1,5$ м	Как в нормативе	К		
	Контрольно-пропускные устройства и турникеты (ширина)	$\geq 1,0$ м	нет	К,О	Не требуется

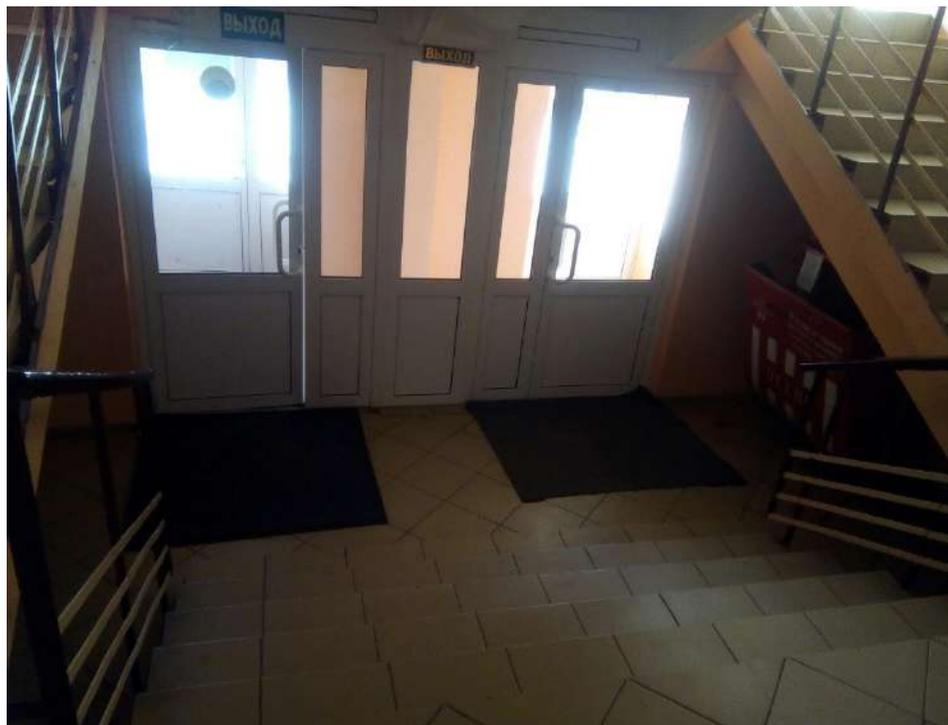
Фото №8 Лестница. Фото №10. Путь эвакуации.

Лестница межэтажная – отсутствует тактильная полоса перед лестничным маршем, контрастная маркировка крайних ступеней, бортики по боковым краям ступеней, поручни непрерывные с двух сторон, цифровые контрастные обозначения этажа, указатели номера этажа на поручне.

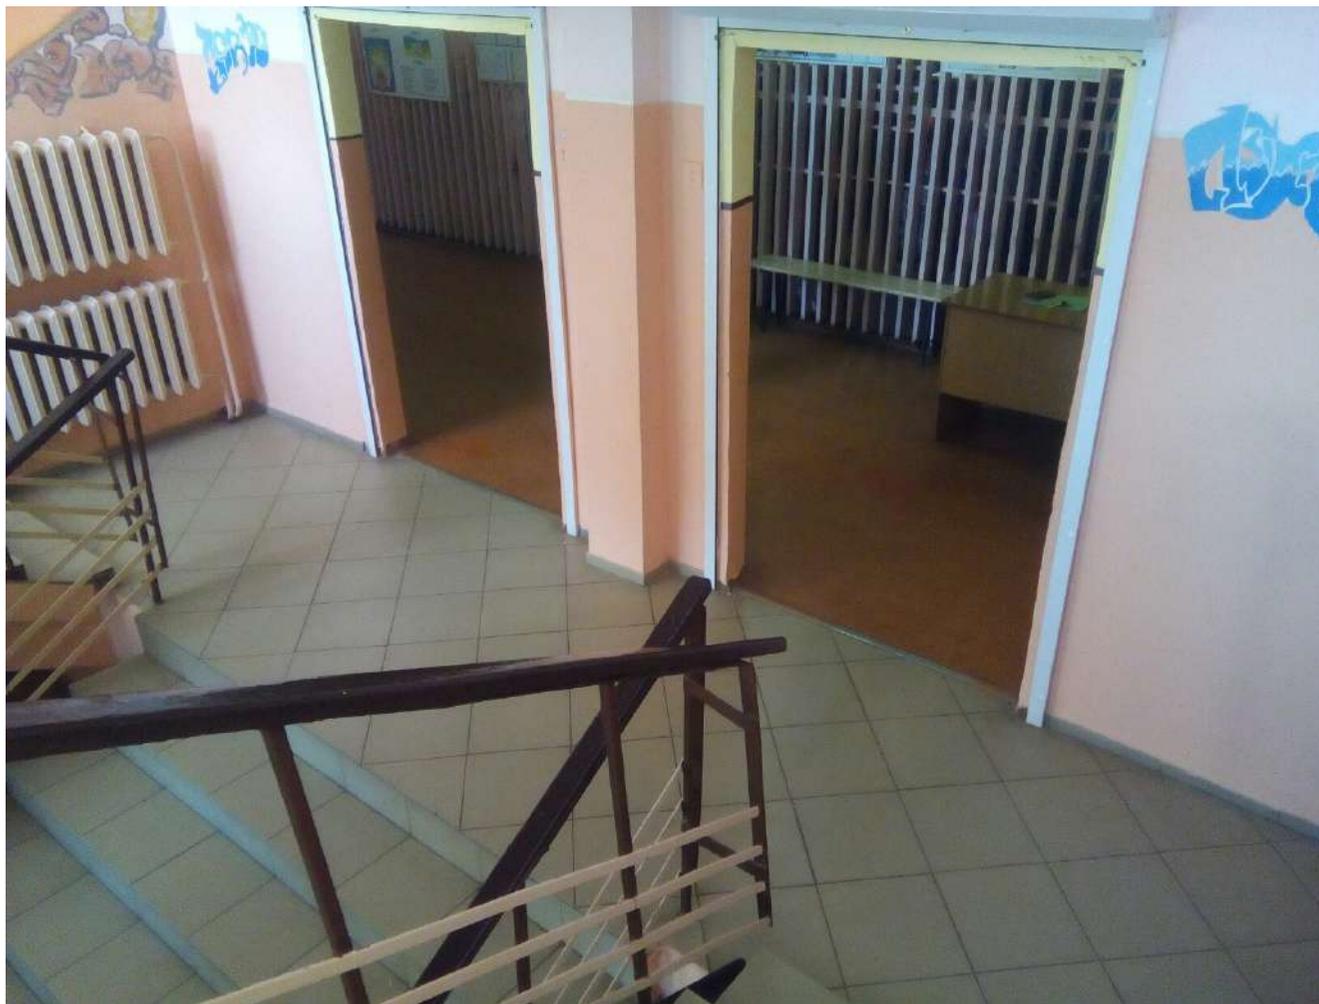
Фото №9. Дверной проем

4.2. Обслуживание в кабинете № ____						
	Ширина проема двери	$\geq 0,9$ м	80 см	К	реконструкция	
	Высота порога	отсутствие	нет	К, О

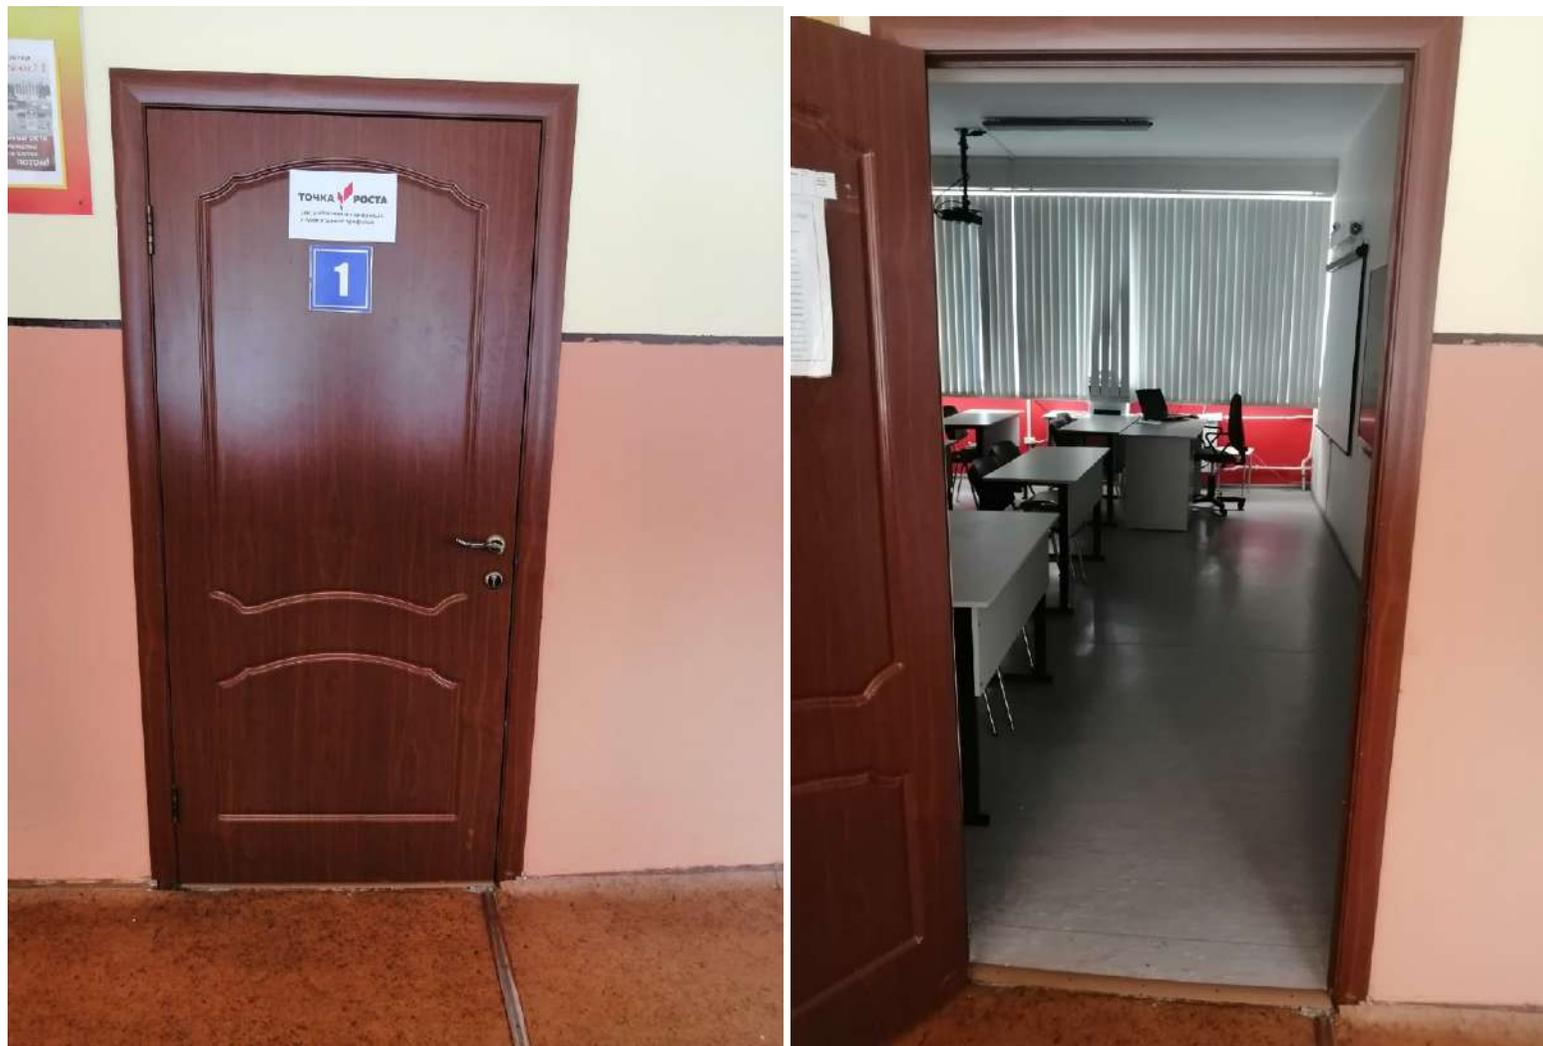
Фото №11. Кабинетная форма обслуживания. Фото №12

4. Зона оказания услуги. Обслуживание в кабинете, необходимо создание специально выделенных мест для учащихся с недостатками зрения и слуха, а также для учащихся, передвигающихся на кресле-коляске. Необходима установка светового сигнализатора школьного звонка. Отсутствует информация тактильная, информация визуальная контрастная.

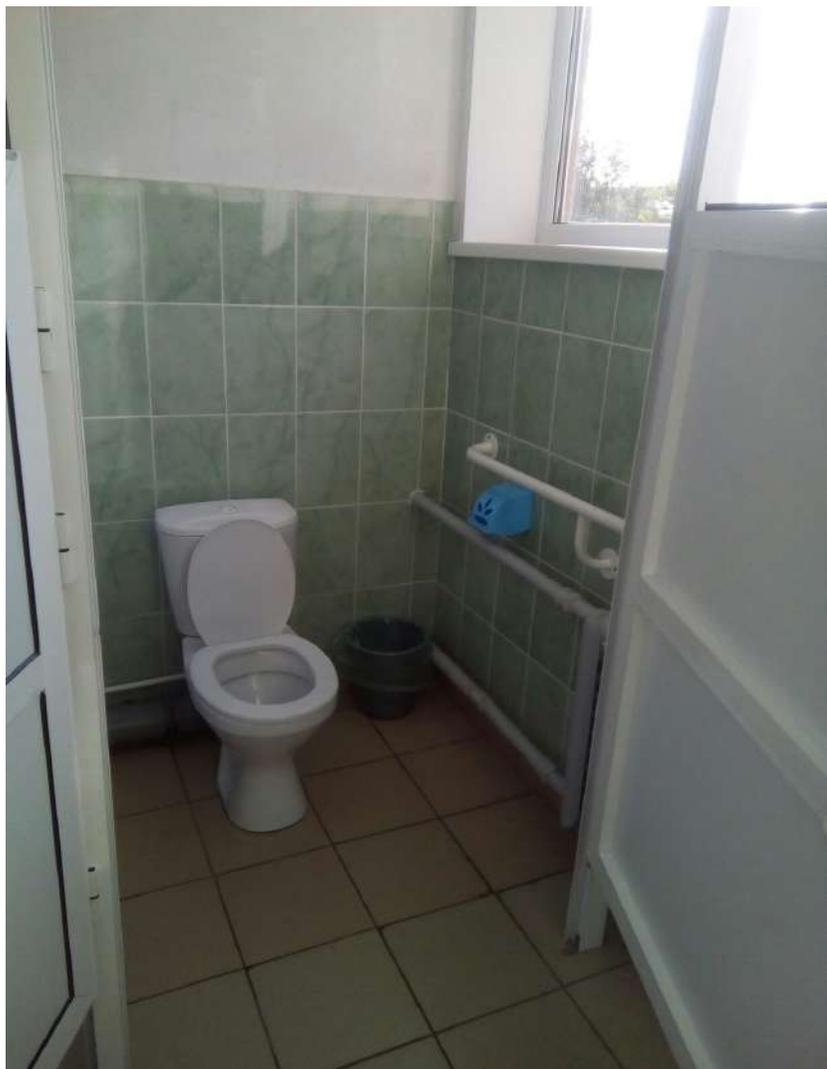
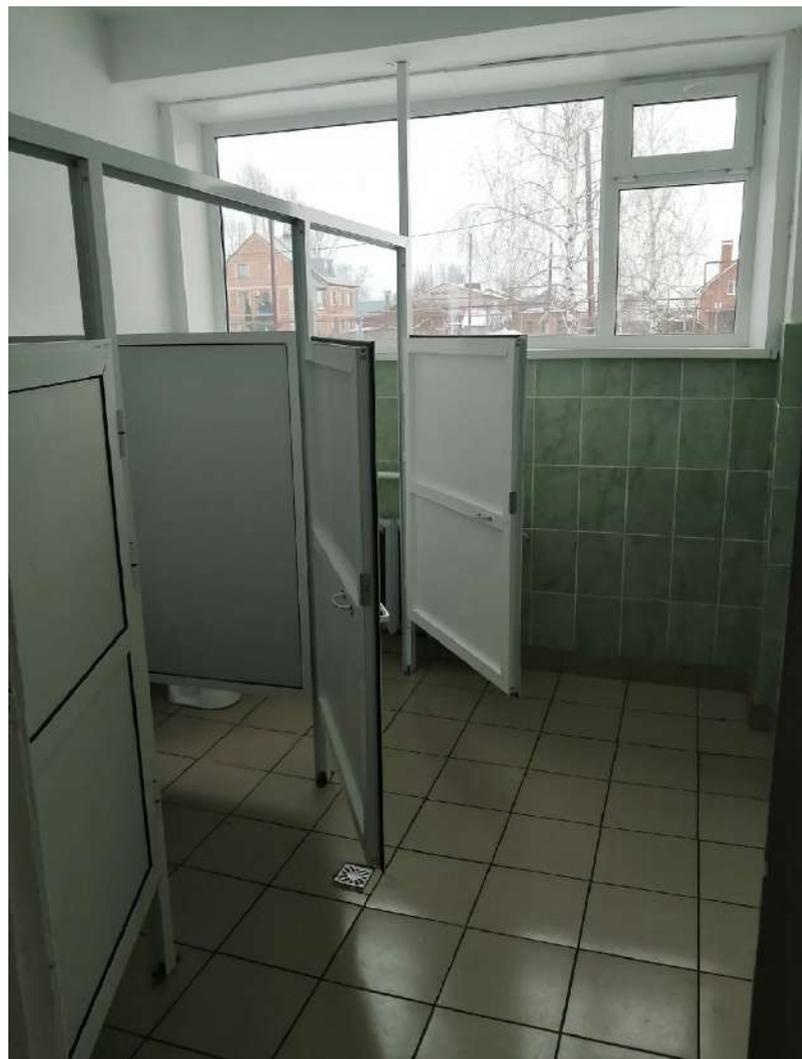
Фото №13,14 туалет для обучающихся

5. Санитарно-бытовые помещения						
5.1. Санузел для посетителей						
	Санузел	наличие	1*1,2 м	Г		
5.2. Санузел для инвалидов						
	Санузел	наличие	есть	К, О, С		
	Знак доступности помещения	наличие	нет	К		
	Тактильная маркировка санузла	наличие	нет	С		
	Ширина дверного проема	$\geq 0,9$ м	0,6м	К, О	реконструкция	
	Направление открывания дверей	наружное	внутреннее	К	реконструкция	
Кабины для инвалидов:						
	количество кабин	$> 1$ шт.		К, О		
	ширина дверного проема	$\geq 0,9$ м		К, О

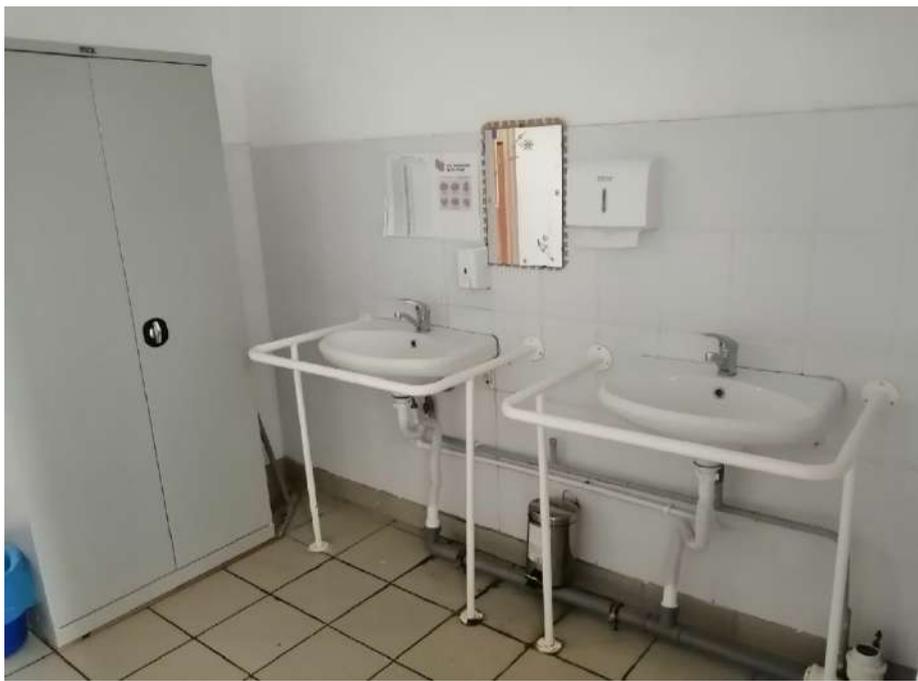
Фото №15. Раковина для обучающихся

зоны у раковины для кресла-коляски (глубина x ширина)	$\geq 1,30 \times 0,85$ м		К		
	крючки для костылей (на высоте 120 см с выступом 12 см)	наличие	-	О	установка	
	Зеркало поворотное	наличие	-	К, О	установка	
	Писсуар на высоте от пола	$\leq 0,4$ м или		К
